Особенности контрразведывательной работы по обеспечению безопасности современных типовых радио- и телецентров (на примере Вильнюсской радиотелевизионной передающей станции Мин. связи Литовской ССР).

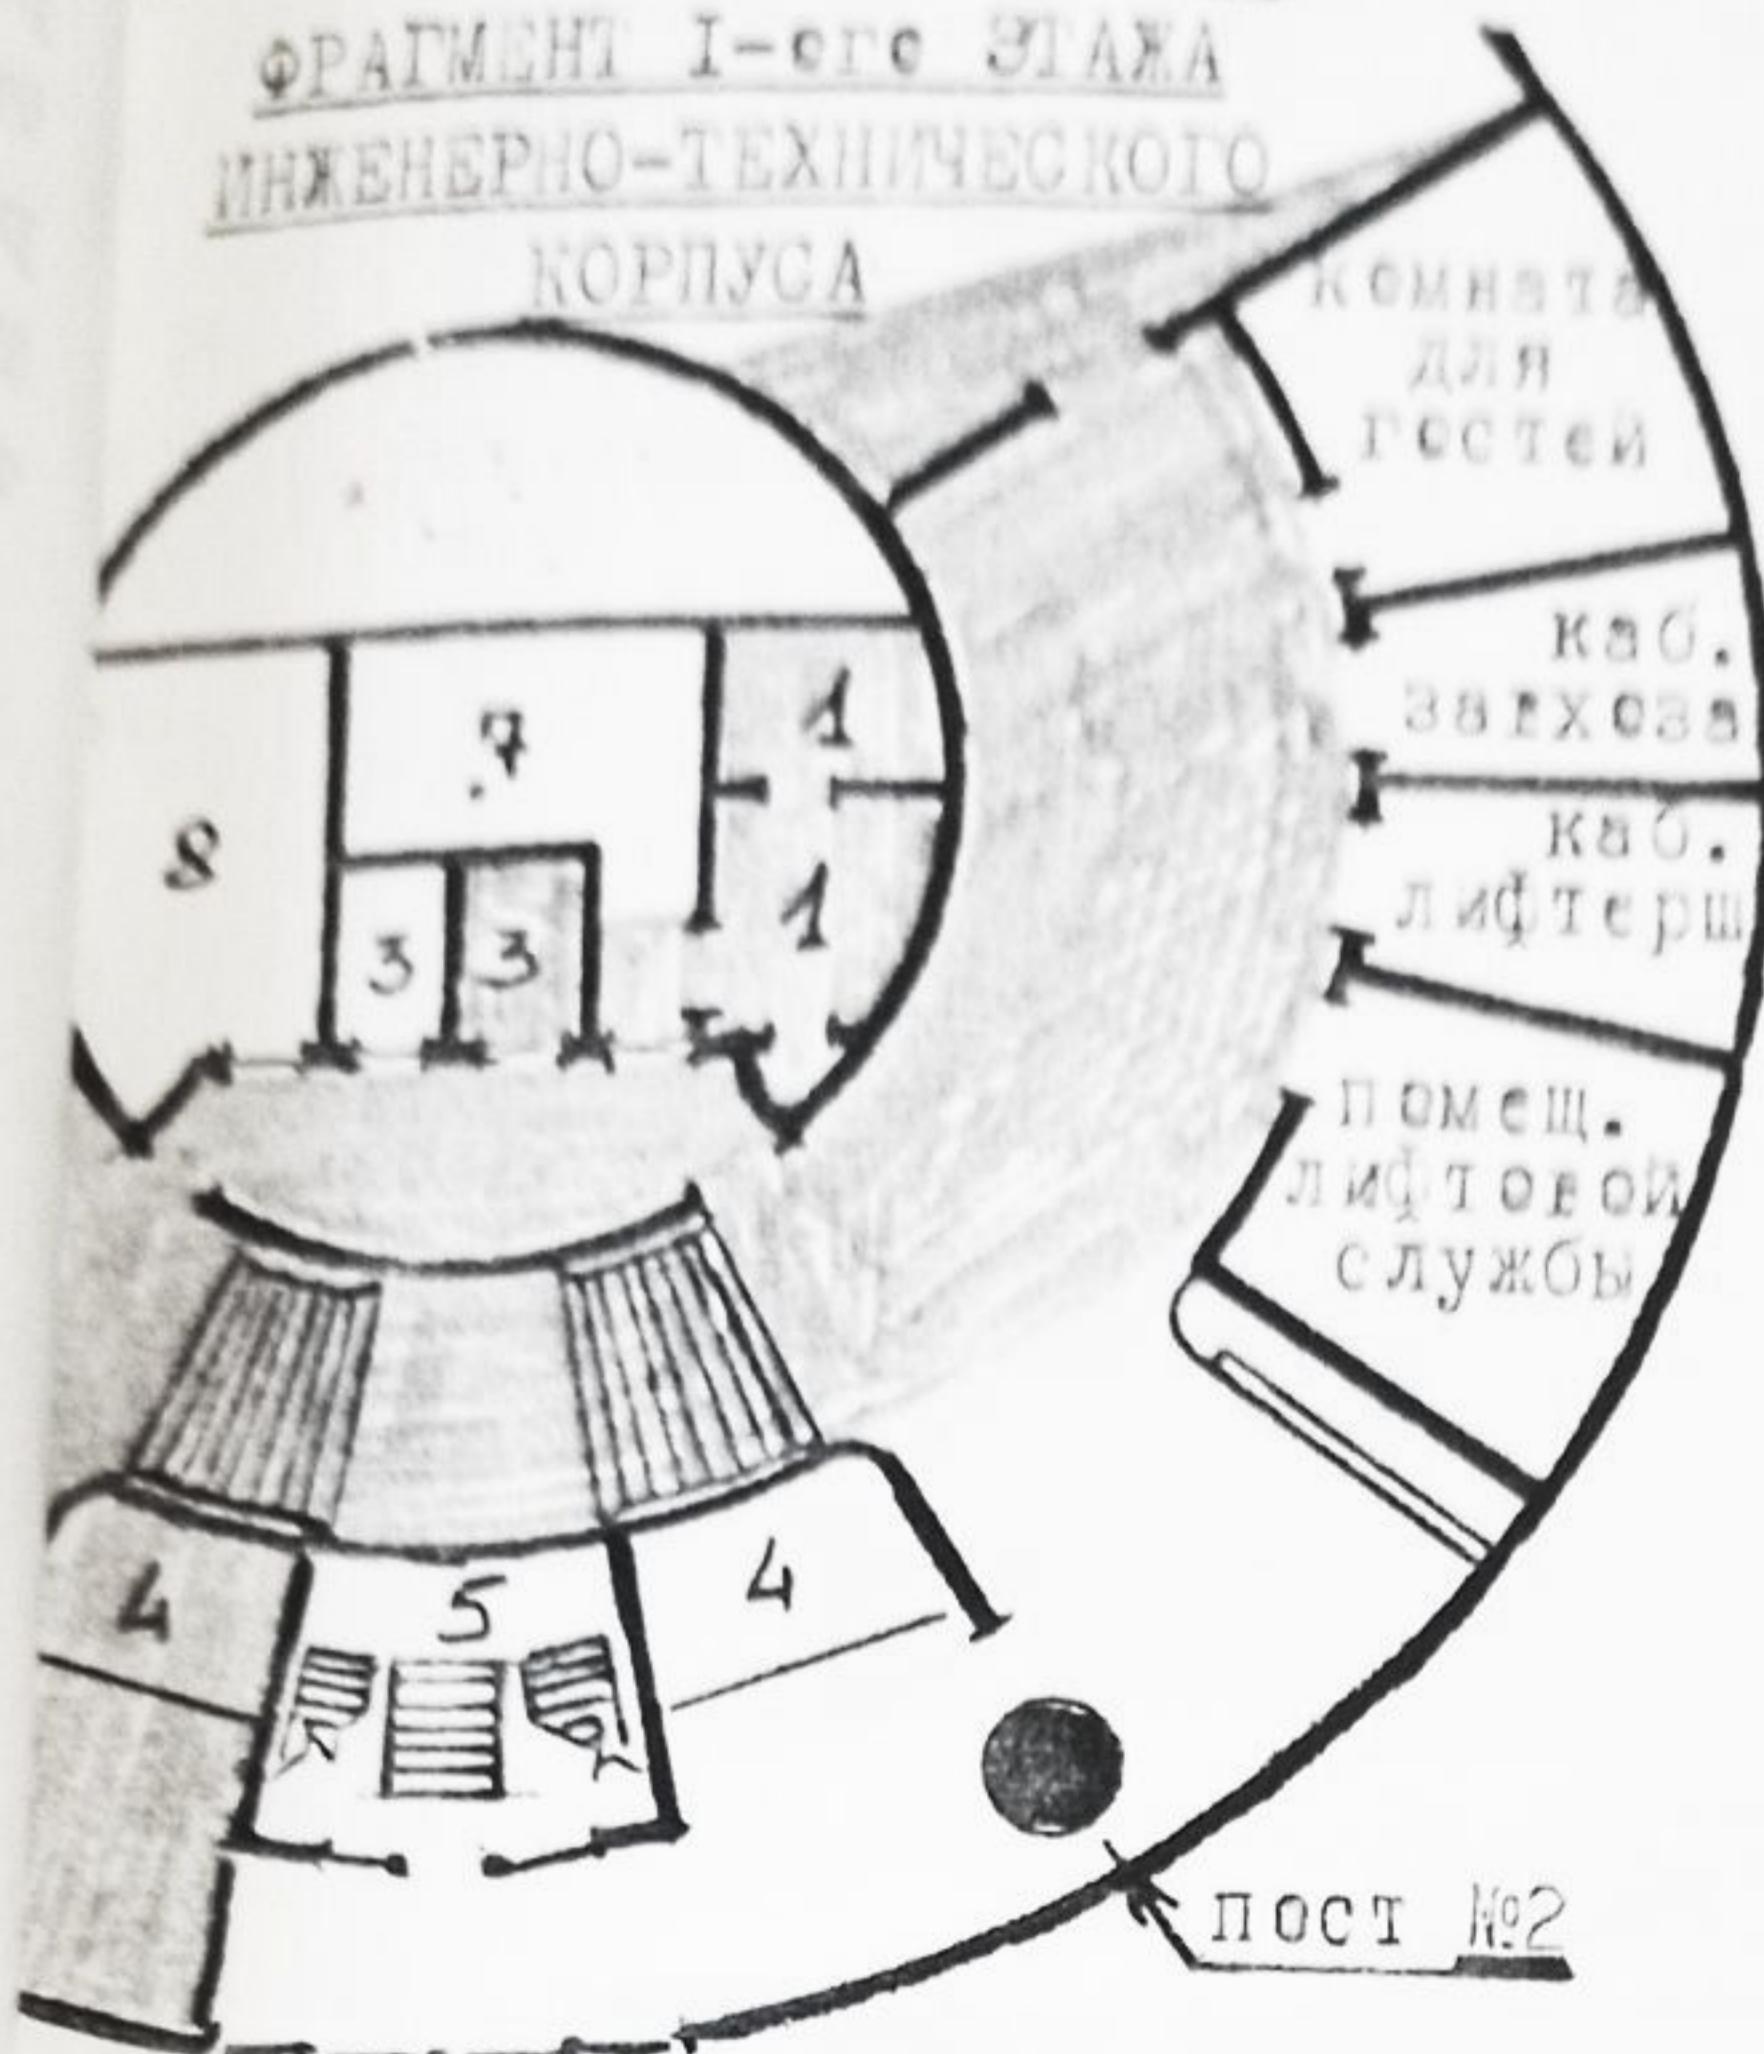
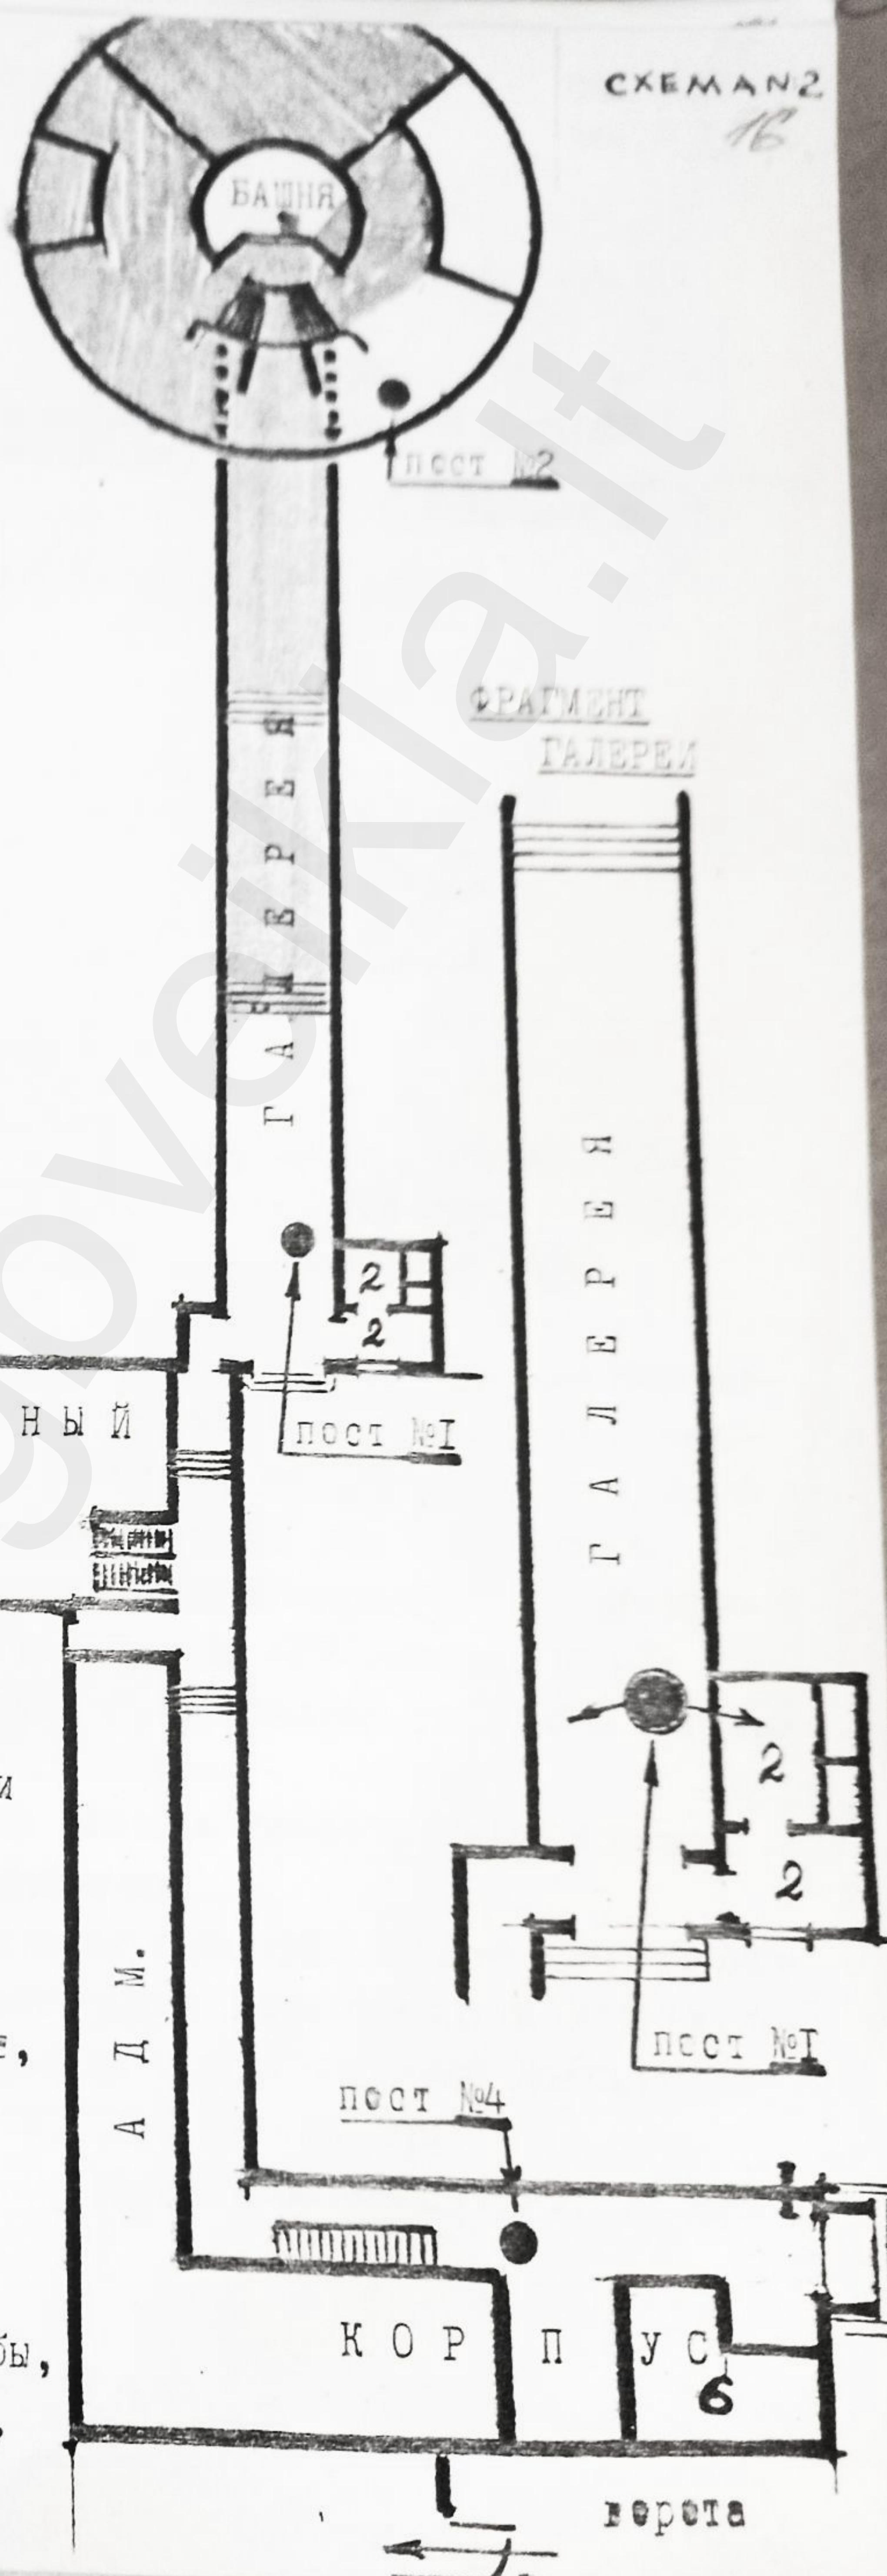
СХЕМА №2

- - дежурные посты;
- - зона действия поста №3.

- ограждение территории объекта забором;
- создание специальной периметровой сигнализации;
- введение пропускного режима;
- организация 4-х дежурных постов из числа стрелков ВОХР и милиционеров взвода отдельного дивизиона, которых выделено для этого 11 человек;
- создание системы химического пожаротушения на базе радиоизотопных извещателей дыма (РИД-1).

Оперативным путем проведена проверка эффективности действий постов по предотвращению попыток проникновения посторонних лиц на территорию телекомплекса, в инженерно-технический корпус, на 2-ой, 19-ый этажи и в ствол башни. Кроме того, изучалась возможность нейтролизации постов в охране телебашни путем их блокирования
